Datum  
2022-12-08  
Projekt ID  
5061000324  
Projektname  
Ekologisk byggledning Flokån

## Ekologisk rapport

Uppföljning ny bro vid Flokån, riksväg 50, Dalarnas län.

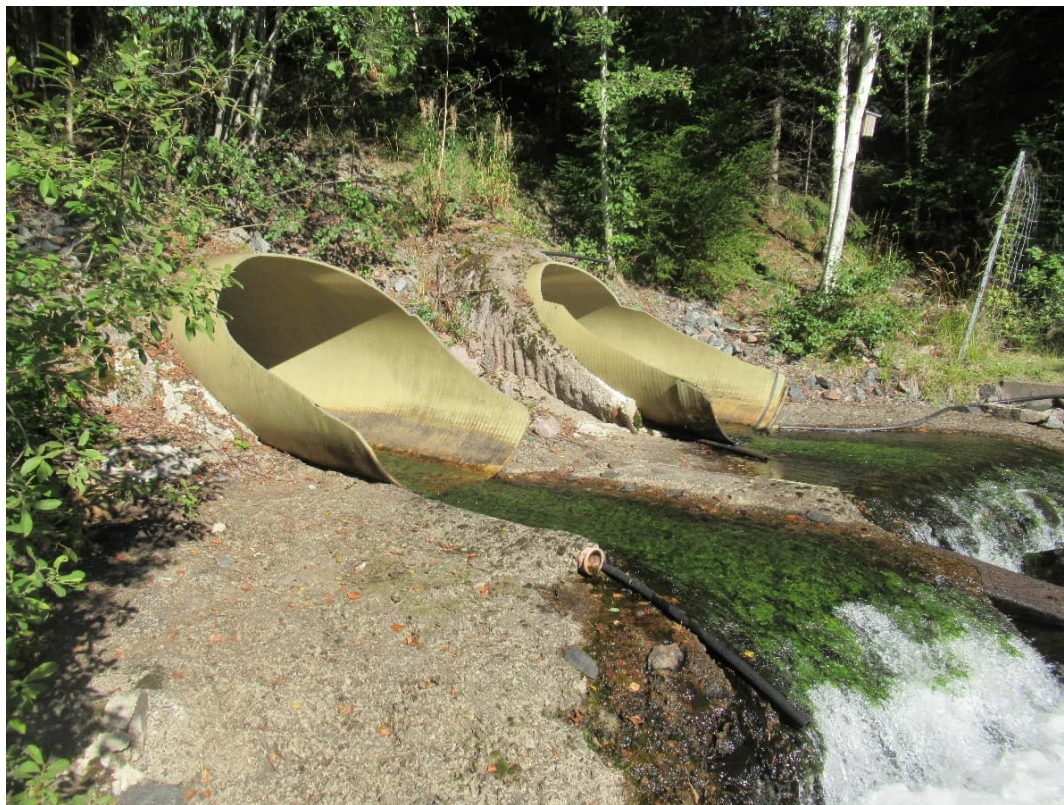
De två befintliga trummorna var cirka 50 m långa och båda av dimensionen 1600 mm, se Figur 3. Det som utgjorde vattenvägen är reliningen av plast som utfördes 2007. Rester av äldre plåtrummor fanns, och mellan äldre och nyare trummor var det gjutet betong. Vid trummornas utlopp hade en cirka 2,5 m lång betongkonstruktion anlagts som skapade ett cirka 0,5-0,6 m högt fall nedanför respektive trumma. Fallet utgjorde ett partiellt till definitivt vandringshinder för öring och ett definitivt vandringshinder för svagsimmande arter såsom abborre och mört. Figur 3 till Figur 5 redovisar foton för trummornas in- och utlopp samt område nedströms och uppströms, före åtgärd.

Figur 3. Foto utlopp vägtrummor före åtgärd (fotoriktning mot norr). (Foto: Afry).

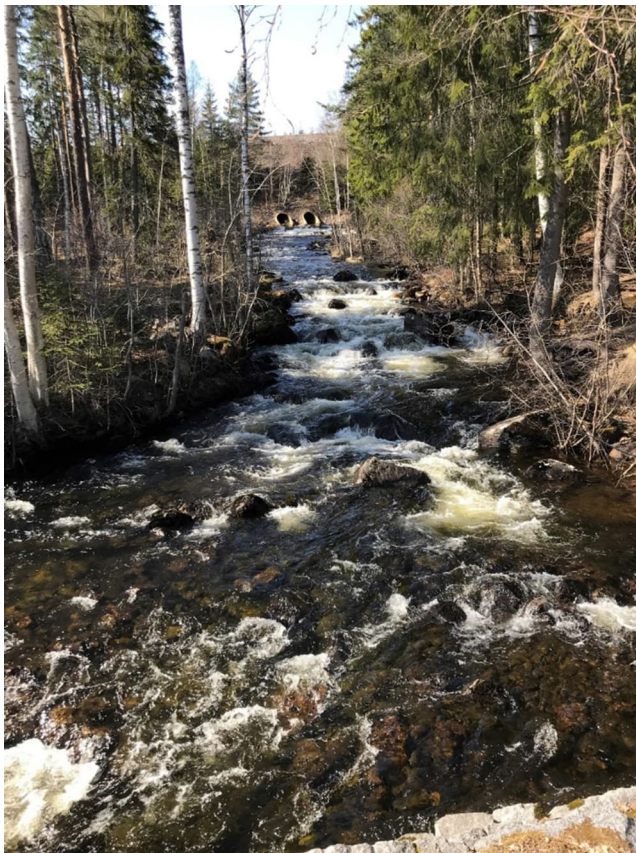
*Figur 4. Foto nedströms trummor före åtgärd (fotoriktning mot nordväst). (Foto: Afry).*

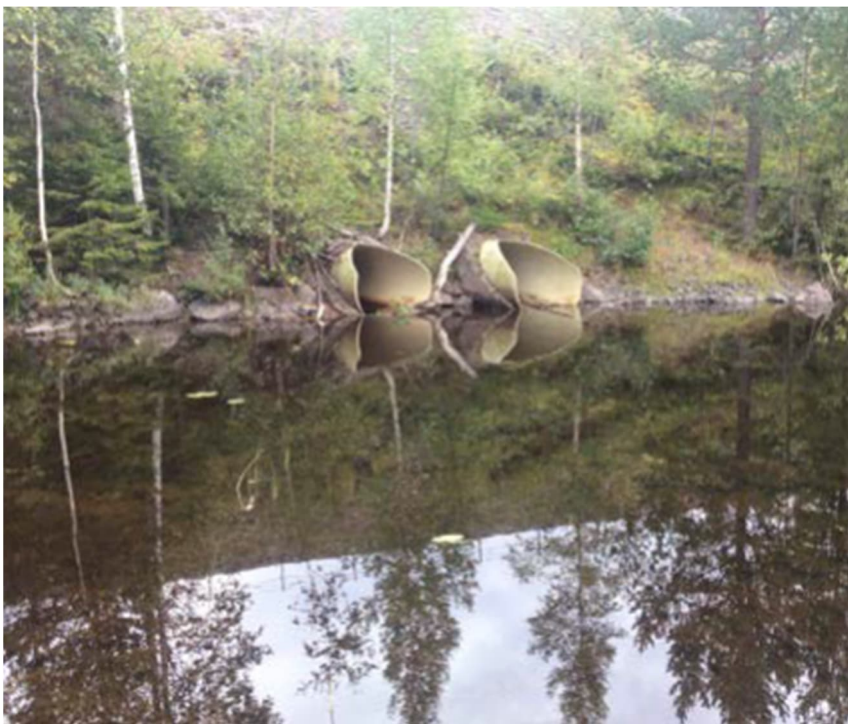
*Figur 5. Foto inlopp vägtrummor före åtgärd (fotoriktning mot söder).*

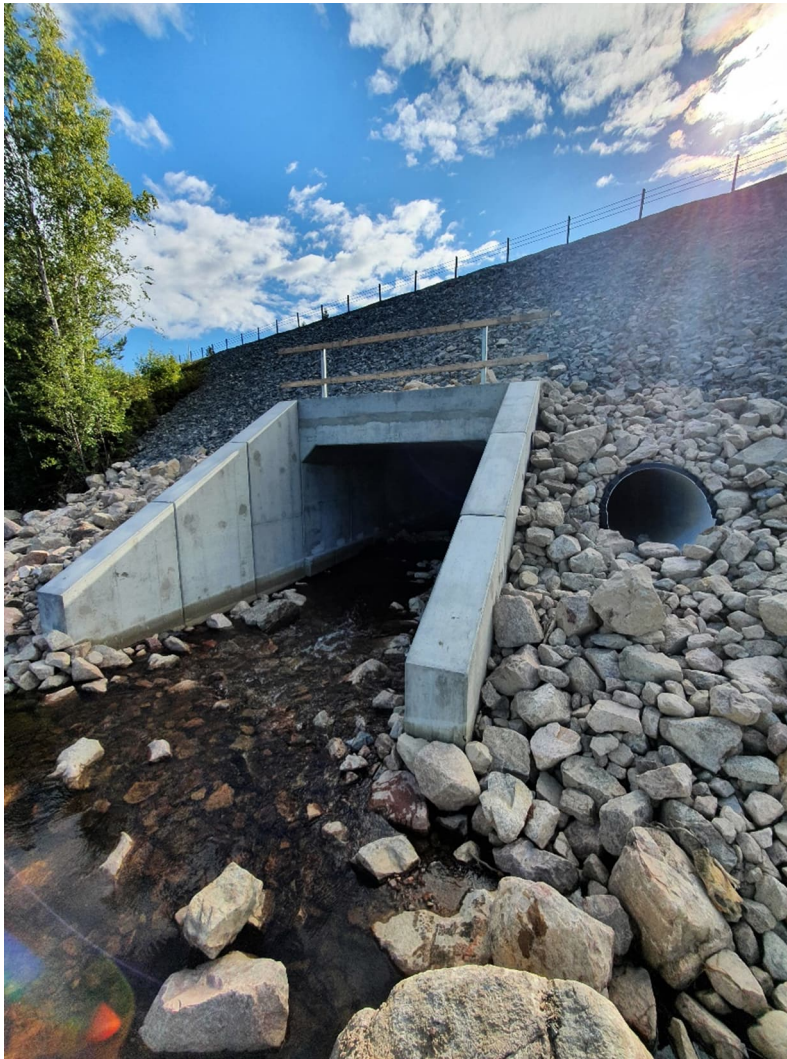
Uppströms bron kläddes slänterna med erosionsskydd i form av krossmaterial med natursten på toppen. Naturstenen utgjordes av tillvaratagen sten från den större schakten på platsen. Storleken på naturstenen var ungefär 100-400 mm, med några stenar större än 400mm. Stenen är delvis kantig, detta då materialet på platsen har dessa egenskaper. Stenarna passar väl in med det material som finns i befintlig bäckbotten. Framför inloppet till bron placerades några större stenar ut för att skapa ett mer naturligt intryck i vattnet samt för att minska hastigheten in i bron. Precis vid inloppet till bron lades ett stort antal stenar i storleken 100-400mm ut för att skapa en tröskel på rätt nivå in till trumman, samt för att säkra att vandringshinder inte uppstår. Fint material, 0-100mm, lades även ut mellan dessa stenar för att få dem att ligga bättre på plats.

*Figur 7. Foto efter åtgärd uppströms bron. Foto taget mot sydväst, på brons inlopp. Foto taget innan mulljorden upp till faunapassagen lagts ut (som visas i Figur 8). (Foto: Afry).*

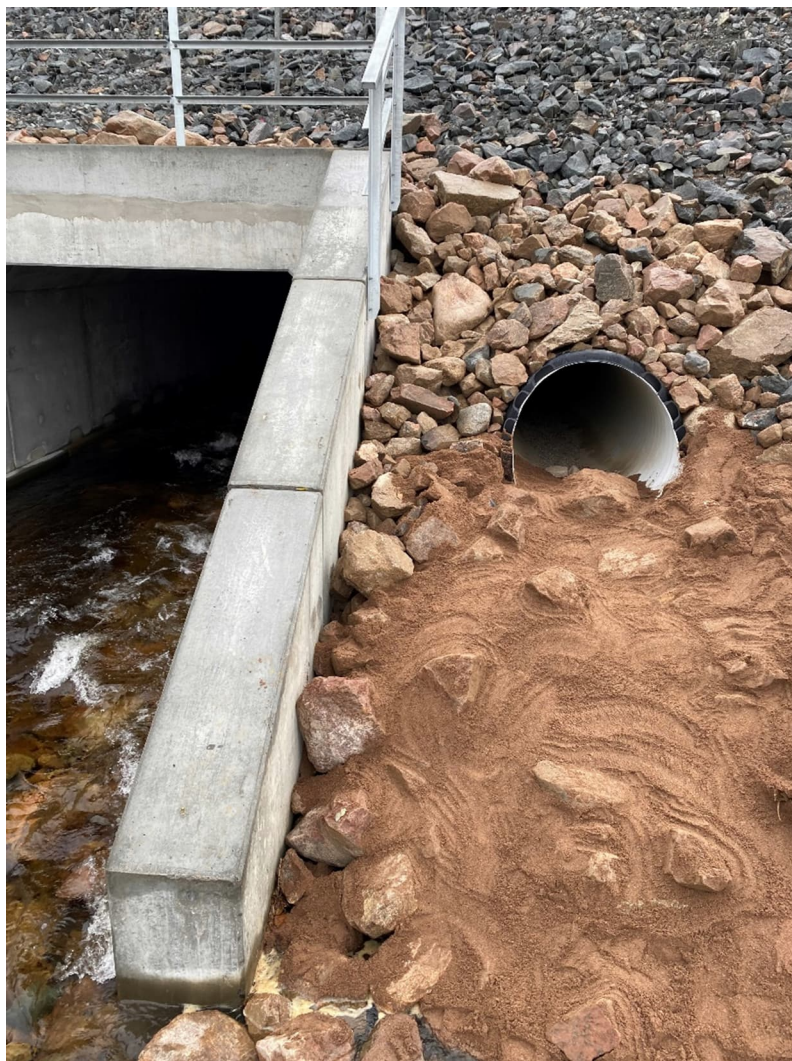
Markeringsstenar till faunapassagen lades ut mellan trumman och vattnet likt en trappa/stig. En stor platt sten har lagts ut vid ingången till trumman. Mulljord lades ut mellan faunapassagen och vattnet så att markeringsstenarna syns tydligare och så att det blir mer inbjudande för djur att ta sig till trumman. Något större platta stenar hade kunna placeras ut i stigen för att göra det ännu tydligare, men befintliga stenar bedöms ändå fylla den funktion de ska och är tillräckliga för platsen.

*Figur 8. Foto taget uppströms bron, på faunapassagen och de markeringsstenar som leder ner till vattnet. Plattare stenar har placerats ut lite som en stig från vattnet upp mot trumman samt vid ingången till trumman. Mulljord har sedan lagts ut mellan dessa stenar. Foto taget efter Figur 7 (några stenar har flyttats på och mulljord har lagts ut). (Foto: Afry).*

Markeringsstenar har placerats ut vid båda ändar av faunapassagen. Mulljord lagts ut från faunapassagen ner mot vattnet samt vid utloppssidan även mot intilliggande skogspartier. De större markeringsstenarna vid ingångarna till trumman syns tydligt och är av god storlek. Trappan/stigen ner mot vattnet hade kunnat vara något större stenar så de syns lite tydligare, stenarna bedöms dock fylla sin funktion.

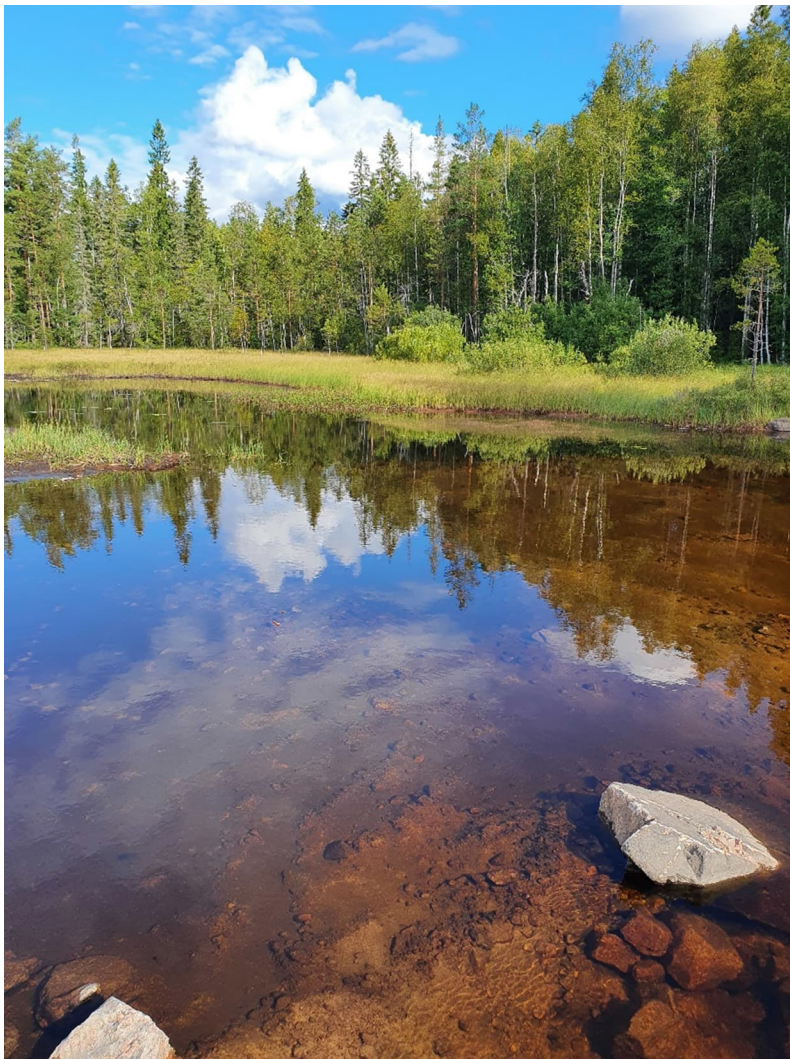
*Figur 9. Foto efter åtgärd uppströms bron. Foto taget åt norr, vy över inloppet och sjön uppströms bron. (Foto: Afry).*

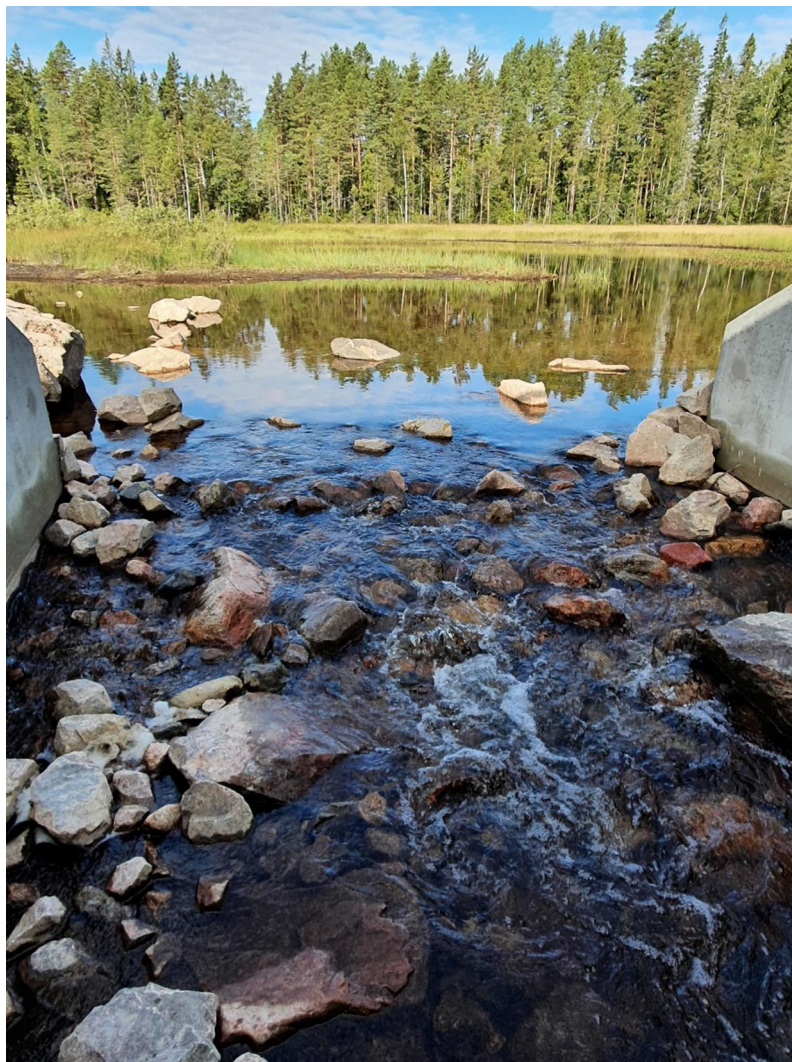
I bron placerades naturmaterial med storlek cirka 0-500 mm, samt enstaka stora stenar (över 500 mm) för att skapa skydd och en mer dynamisk bäckbotten. Materialet placerades så att en tydlig fåra finns vid låga flöden. Fiskbalkarna täcktes med material. Se Figur 10 till Figur 13 för foton i bron.

*Figur 10. Foto efter åtgärd på bottenmaterialet i bron i dess inlopp. Tröskeln vid inloppet till bron syns, tillsammans med de större stenar som placerades innan inloppet i sjön. Foto taget mot nordväst. (Foto: Afry).*

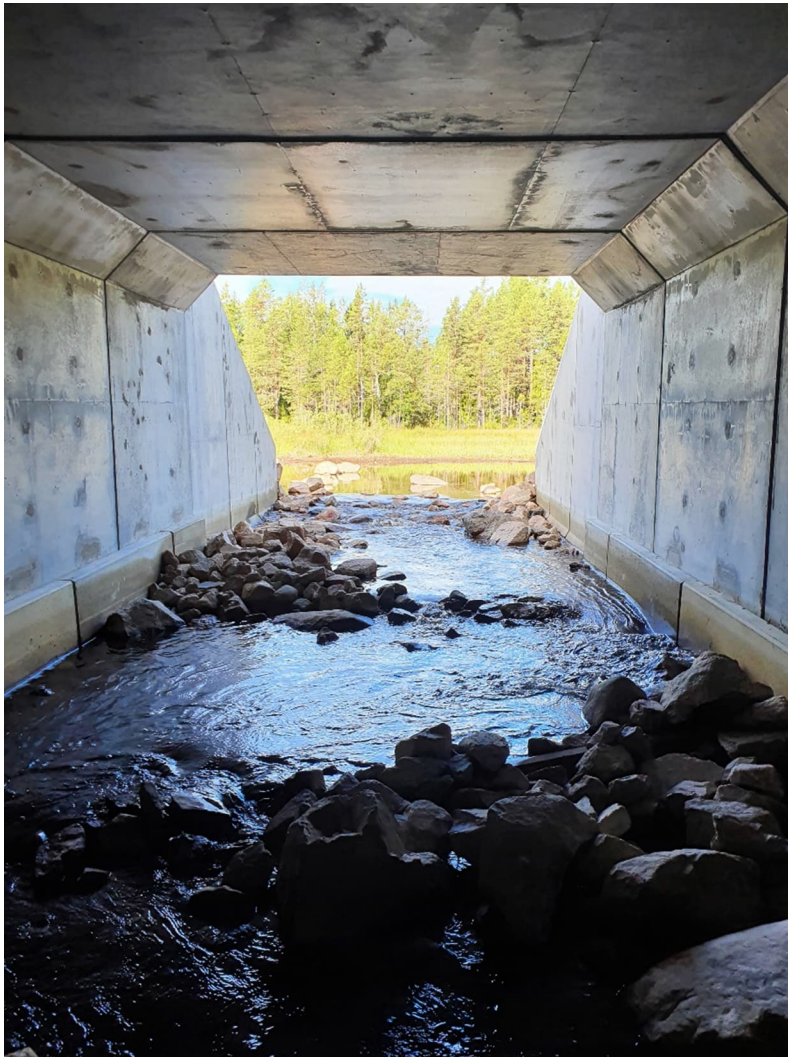
*Figur 11. Foto efter åtgärd i bron, där stenmaterial och höjdskillnader (pga balkarna i brons botten) syns tydligt. Vattnet syns rinna meandrande i bron. Foto taget mot nordväst. (Foto: Afry).*

Alla fiskbalkar täcktes med sten vid entreprenaden. Vid efterkontroll hade en del stenar ramlat ner och delar av fiskbalkarna syntes. Detta åtgärdades delvis på plats. Vid höga flöden är det stor risk att vissa stenar flyttar sig i bron och kring fiskbalkarna så att balkarna delvis kommer synas. Detta påverkar inte funktionen balken har eller fiskarnas möjlighet att vandra genom bron.

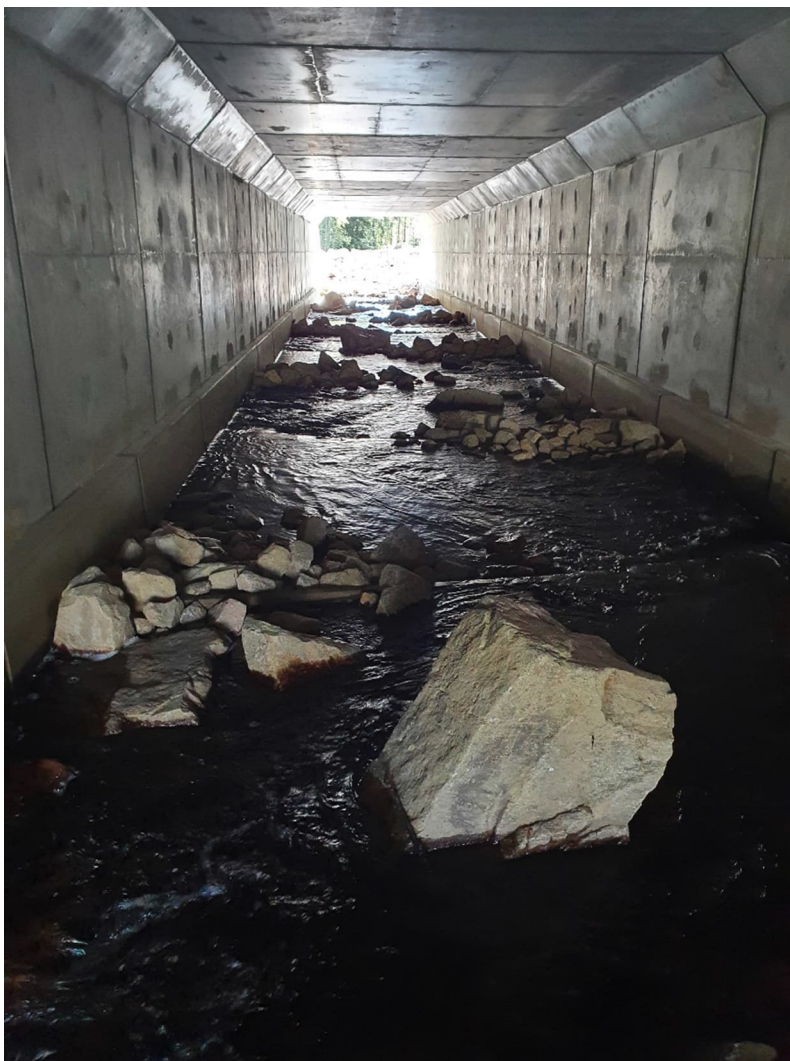
*Figur 12. Foto efter åtgärd i bron. Den meandrande formen på vattnets väg, som fås tack vare fiskbalkarnas placering och stenmaterial som fyllts mot dessa, syns tydligt. Enstaka större stenar placerade i åfåran för att skapa naturliga rörelser i vattnet och skydd syns på bilden. Foto taget mot sydväst. (Foto: Afry).*

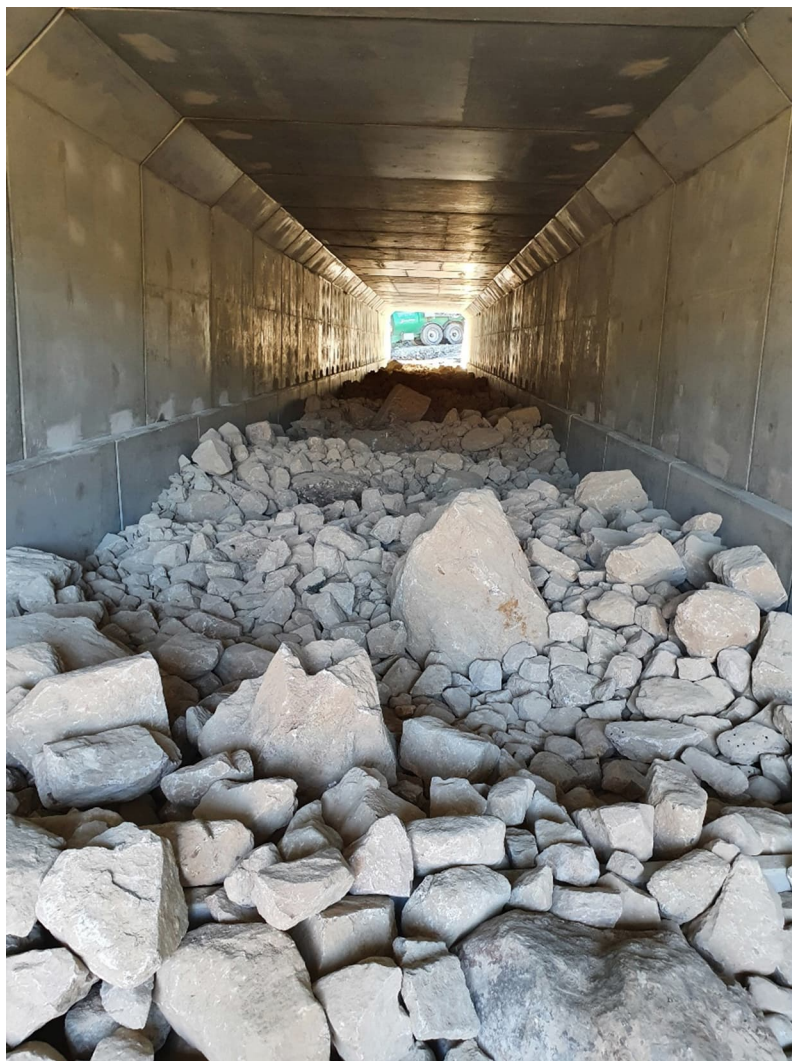
*Figur 13. Foto efter åtgärd i bron. Fotot visar stenmaterialet som har placerats i botten innan vattnet släpptes på. Man kan urskilja den meandrande formen vattnet kommer rinna, där de höga partierna med sten visa var fiskbalkarna är placerade. Enstaka större stenar placerades i åfåran för att skapa viloplatsen och mer naturligt intryck av bäckbotten. Foto taget mot sydöst. (Foto: Afry).*

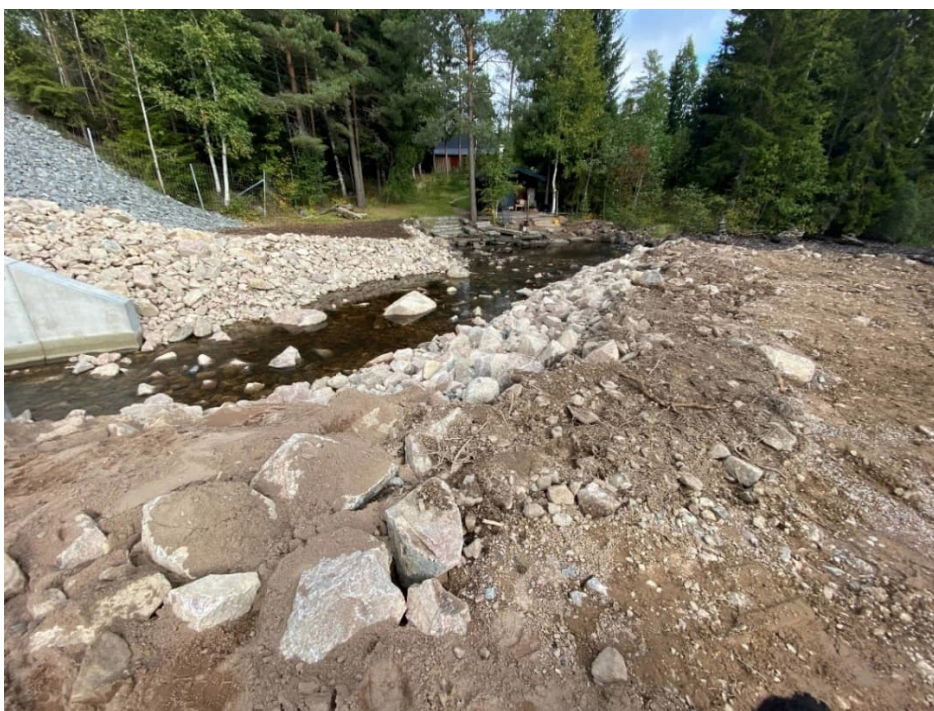
*Figur 14. Foto efter åtgärd, direkt nedströms bron. Poolen vid grannfastighetens byggnad syns i bakre delen av fotot. I bakre vänstra delen av fotot syns området där de rivna trummorna hade*

sitt utlopp, som nu har anpassats för att passa in i omgivningen. Foto taget mot öst. Foto taget efter datum för efterkontroll av entreprenör, då mulljorden lagt ut. (Foto: Entry).

Den nya placeringen av brons utlopp medför ändrade flödesriktningar i nedströms åfåra samt pool. Åfårans kanter som bedömts kunna utsättas för högst flöden har förstärkts med erosionsskydd av krossmaterial och natursten. Delar av poolens kanter har förstärkts med natursten som skydd mot erosion. Viss risk för erosion kvarstår fortsatt på poolens kant som vätter mot grannfastigheten och den byggnad och grillplats som finns i anslutning. Fastighetsägaren har medverkat vid utläggning av erosionsskydd och valt att inte förstärka kanten mot dennes fastighet. Fastighetsägaren har meddelats att det fortsatt finns en risk för erosion mot dennes fastighet och att denne får lösa detta på egen hand, vilket har accepterats.

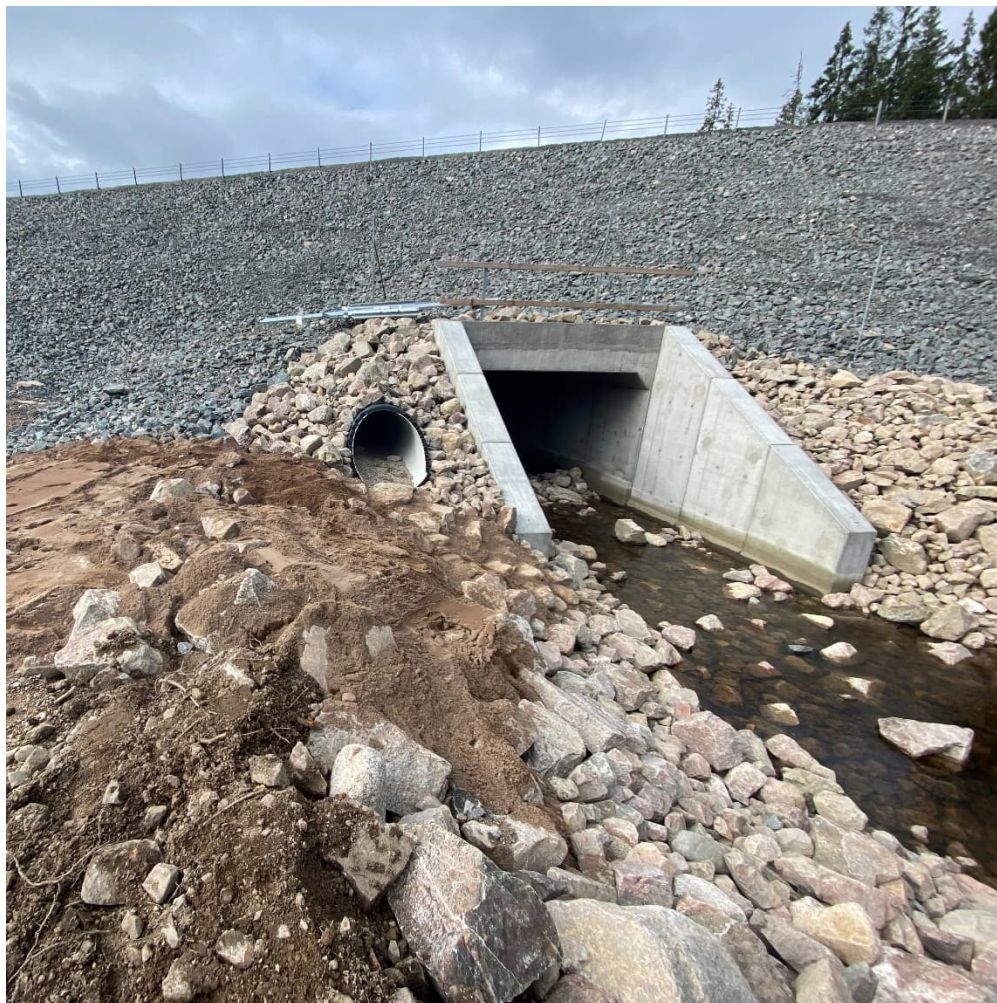
Nedströms bron kläddes vägslänten med erosionsskydd av krossmaterial och natursten i olika fraktioner (cirka 100-400mm) för att skapa struktur och hållbarhet. Vid utloppet av bron lades ett stort antal mellanstora stenar ut (>500mm) för att säkra att erosion inte sker i övergången som kan skapa vandringshinder. Detta skapar även skydd och ökar dynamiken i vattnet, samt fungerar som mothåll vid låga flöden. Kanterna längs med åfåran direkt nedströms bron kläddes med erosionsskydd av krossmaterial och natursten, för att sedan övergå i endast natursten längre nedströms. Åfårans botten mellan brons utlopp och poolen som bevarades invid befintligt fastighet med byggnad fylldes med natursten av blandade fraktioner (cirka 0-400). Stenarna placerades så att lutningen på vattendraget blev lagom samt så att botten skulle bli så pass naturlig som möjligt med inslag av större stenar (>400mm) mitt i fåran osv. Vid det gamla utloppet av trummorna anlades ett erosionsskydd av natursten, och mulljord fylldes på bakom erosionsskyddet till samma nivå som omgivande mark. Poolen vid grannfastigheten bevarades i stor utsträckning, men anpassades efter nya formen på vattendraget. Poolens djupaste del är den samma som innan. Vattenhastigheten vid poolen är lägre än innan då vattnet kommer från annat håll samt med lägre utgångshastighet. Den tröskel som fanns nedströms poolen förstärktes med natursten för att uppnå en önskad nivå i pool och utlopp av bron. Nedströms tröskelns övre del placerades natursten ut ett par meter för att skapa en lagom lutning i vattendraget så att fiskvandring är möjlig.

Figur 15. Foto efter åtgärd nedströms bron vid brons utlopp. Foto taget mot norr. Foto taget efter datum för efterkontroll av entreprenör. (Foto: Entry).

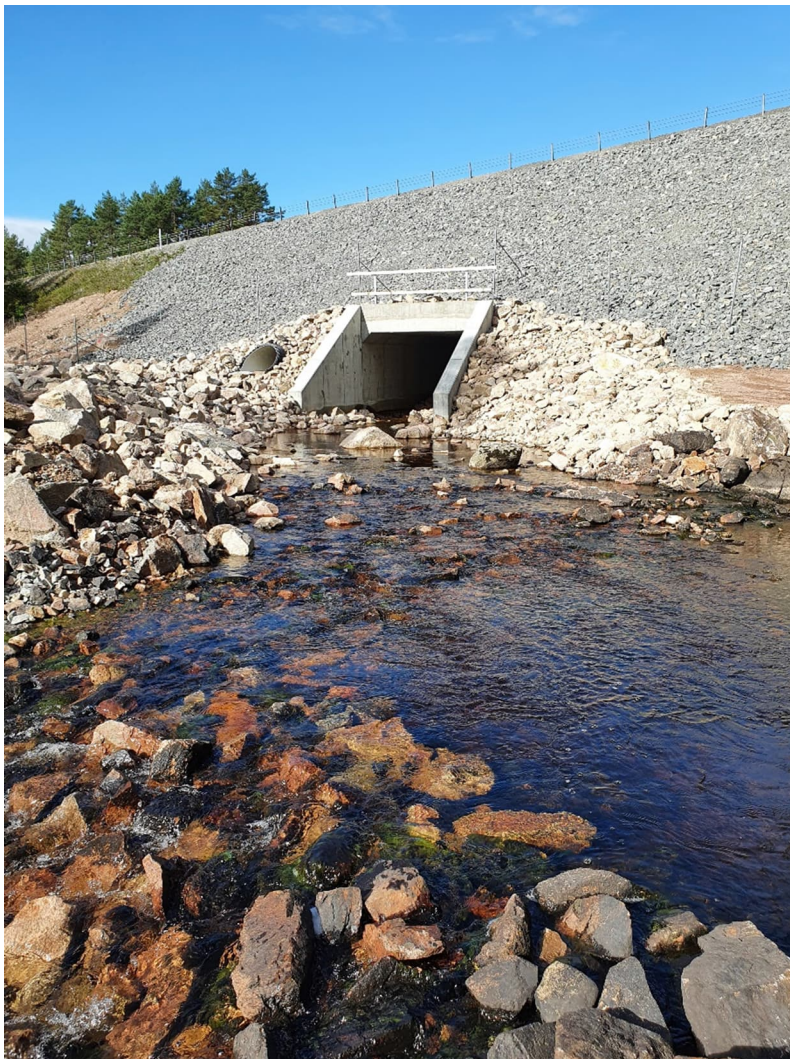
*Figur 16. Foto efter åtgärd, nedströms bron, området strax nedströms brons utlopp. Tröskeln vid nederkant av poolen syns i framkant i bilden. Foto taget mot nordväst. Foto taget innan mulljord lades ut som visas på Figur 14 och Figur 15 (Foto: Afry).*

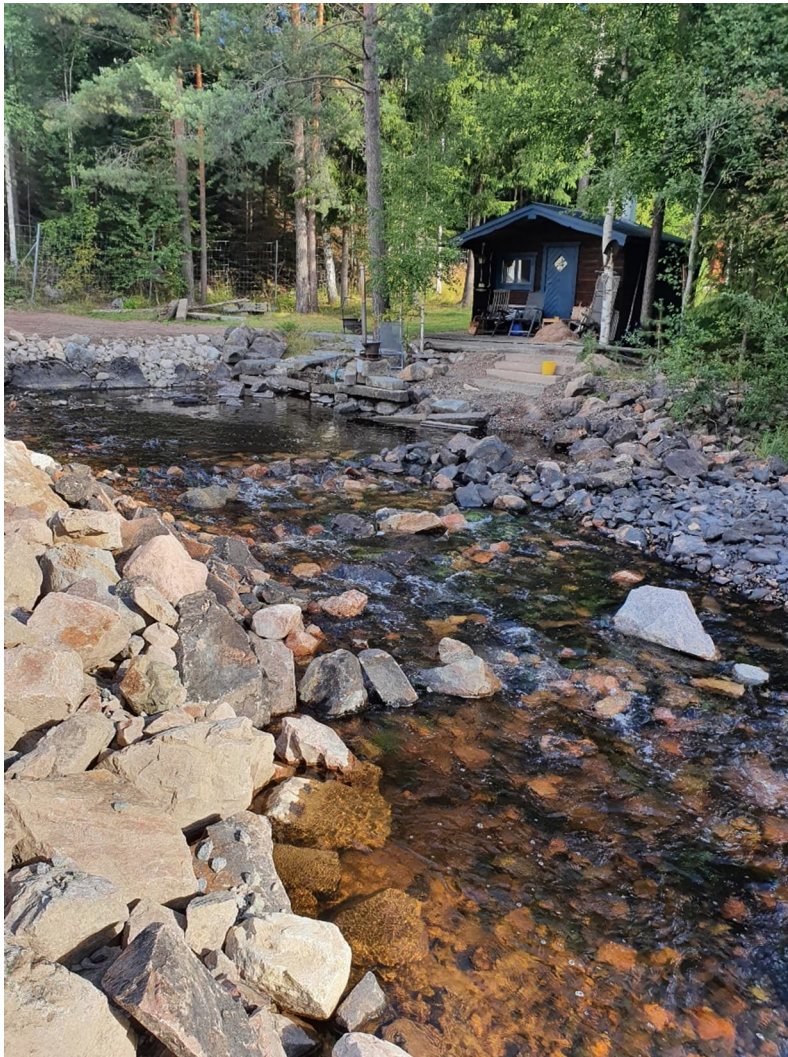
*Figur 17. Foto efter åtgärd nedströms bron, på den pool som finns nedströms utloppet samt tröskeln i anslutning till denna. Foto taget mot norr. (Foto: Afry).*
